Ohrožený architektonický klenot Petrova bouda

Její kulturní význam přesahuje region Krkonoš i nostalgické vzpomínky pamětníků.

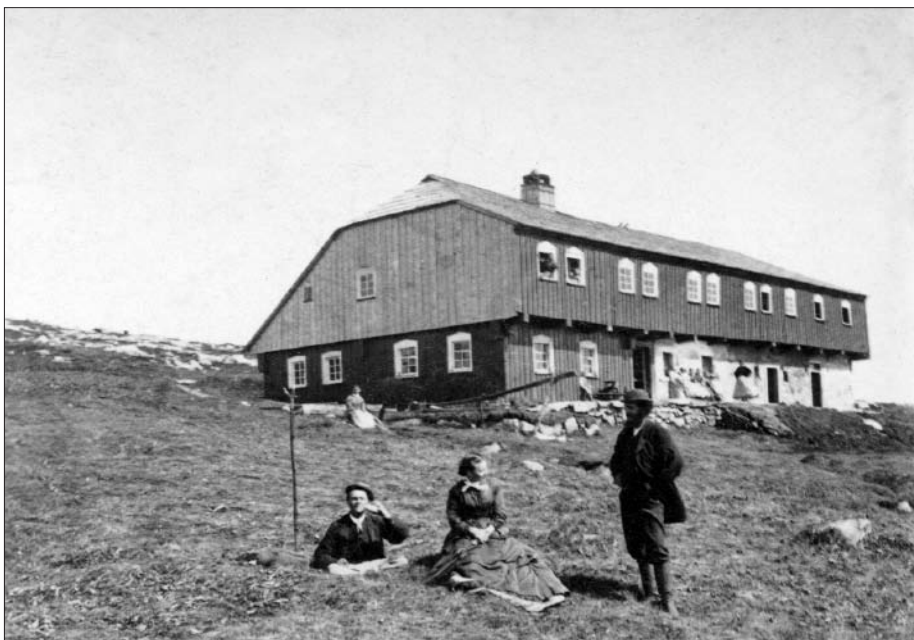
Moderní veranda na fotografii z roku 1883 předznamenala další vývoj horské boudy

Petrova bouda se změnila už v roce 1866, kdy tesaři zvedli celou přední stranu krovu a vytvořili patro s pokoji pro hosty. Teprve tuto podobu známe z nejstarších krkonošských fotografií. Někdy kolem roku 1880 k obyčejné boudě přibyla dlouhá zdobená prosklená veranda, která dávala tušit, že Zineckerové z Petrovy boudy mají vysoké podnikatelské i estetické ambice. To prokázal především Vinzenz Zinecker, který před starou boudou přistavěl třípodlažní, dřevěný a především první moderní dům na hřebenech Krkonoš. Na rozdíl od dalších stavitelů té doby se nebál opustit zavedený archetyp zemědělského domu se sedlovou střechou a už v letech 1886 až 1887 postavil svěbytný hotel s plochou, tehdy zatrávňenou střechou. Fasádu zdobila vysoká okna, rizalita a dokonce balkon pro nejlepší pokoj. Typickým prvkem Petrovky byl po devadesát let různě tvarovaný a později i barevně řešený kamenný obklad celého domu. Na pozdějších přístavbách v modročerné ploše vynikaly ornamenty ze světlé břidlice. Pro Petrovu boudu typická zdobnost gradovala v interiérech. Zineckerové se na rozdíl od krkonošských sousedů nespolehali na zručnost domovníků a jejich vytváření v době mezisezóny. Najali si profesionální výtvarníky, kteří stáli jistě i za návrhem provedení fasády a možná i dalších architektonických prvků. Nejvýrazněji se na interiéru boudy podílel ve Slezsku působící bavorský řezbář a sochař Hans Brochenberg. Při modernizaci boudy v letech 1925 až 1929 spolu se zavedením elektriny, vylepšením pokojů a rozšířením restaurace o modrou a červenou verandu výtvarník sjednotil styl všech vnitřních prostor. Vedle moderně tvarovaných sloupů zdobily lustry, lavice, ostění, dveře i hlavní chodbu malby a především řezby s horskými a pohádkovými motivy. Dříve venkovní okna se při dostavbě verandy stala součástí interiéru, proto je doplnily barevné vitráže.

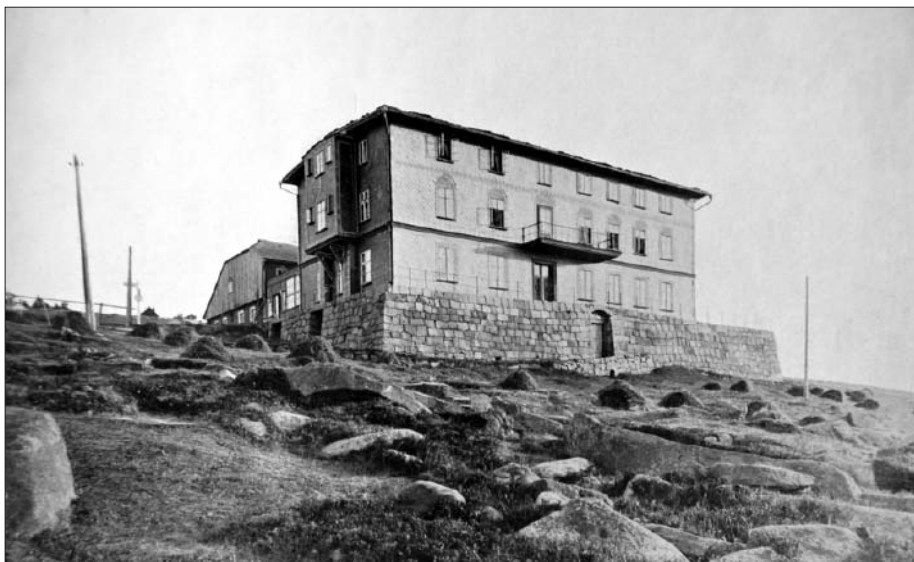
První moderní stavba na hřebenech Krkonoš z roku 1887 zatím ještě stojí

z Jagniątkowa i ze Špindlerova Mlýna. Díky tomu v době největšího turistického rozmachu zcela správně Vinzenz Zinecker v roce 1901 rozšířil Petrovku o druhý podobný objekt na místě původní boudy z roku 1811. Vyhnul se tehdy běžnému zvětšování objemu již kapacitně nedostačujícího domu a novým horním domem navázal na moderní pojetí nejen plochou střechou, ale třeba i členitější fasádou, zdvojenými okny a chytře řešeným středovým objektem propojujícím obě stavby. V roce 1929 jeho syny přistavěný třetí objekt už zdaleka neměl takovou invenci jako stavby provedené zakladatelem moderní Petrovky.

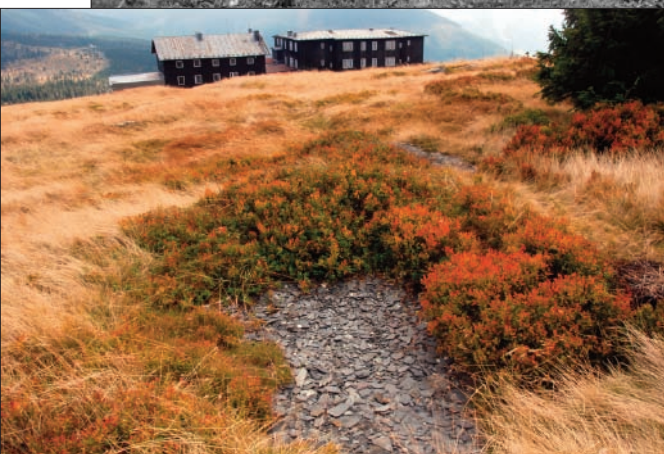
Výrazný kamenný plášť dnes připomínají už jen dobové fotografie (černobílý snímek z roku 1931) a zarůstající deponie dvoubarevné břídlíce

► Mezi břídlíčovými ornamenty a fádním tmavým deštěním dvě desetiletí trvala mezifáze eternitových šablon

Omezený finanční efekt se časem projevil na úpadku boudy. Velkou škodu Petrovka utrpěla nahrazením unikátního kamenného obkladu běžným bílým eternitem na konci šedesátých let. O dalších dvacet let později plášť vytvořila jen běžná, tmavě natřená prkna. O více než padesát let opožděná privatizace nabízela jen odlesk někdejší nabídky služeb a hlavně zanedbaný dům. Lidé zastupující posledního majitele společnost Snowy Chalet z Prahy jsou evidentně neschopní situaci vyřešit. Současný stav Petrovky zapsané do seznamu kulturních památek je kritický. Do boudy na několika místech zatéká a zafoukává sněh. Starší dům je promočený a plesnivý, stav zhoršuje nepořádek, vlhkostí nasáklé koberce a obklady. Majitel z boudy vybouřil a odvezl cenné zařízení interiéru včetně plas-

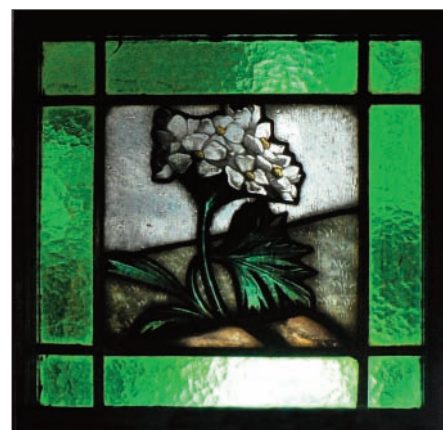
Dřevěné plastiky a skleněné vitráže mohli vidět poslední hosté na jaře 2007

tik a skleněných vitráží. Situaci nejlépe vystihuje velký vylomený prázdný trezor z časů rakouského mocnářství.

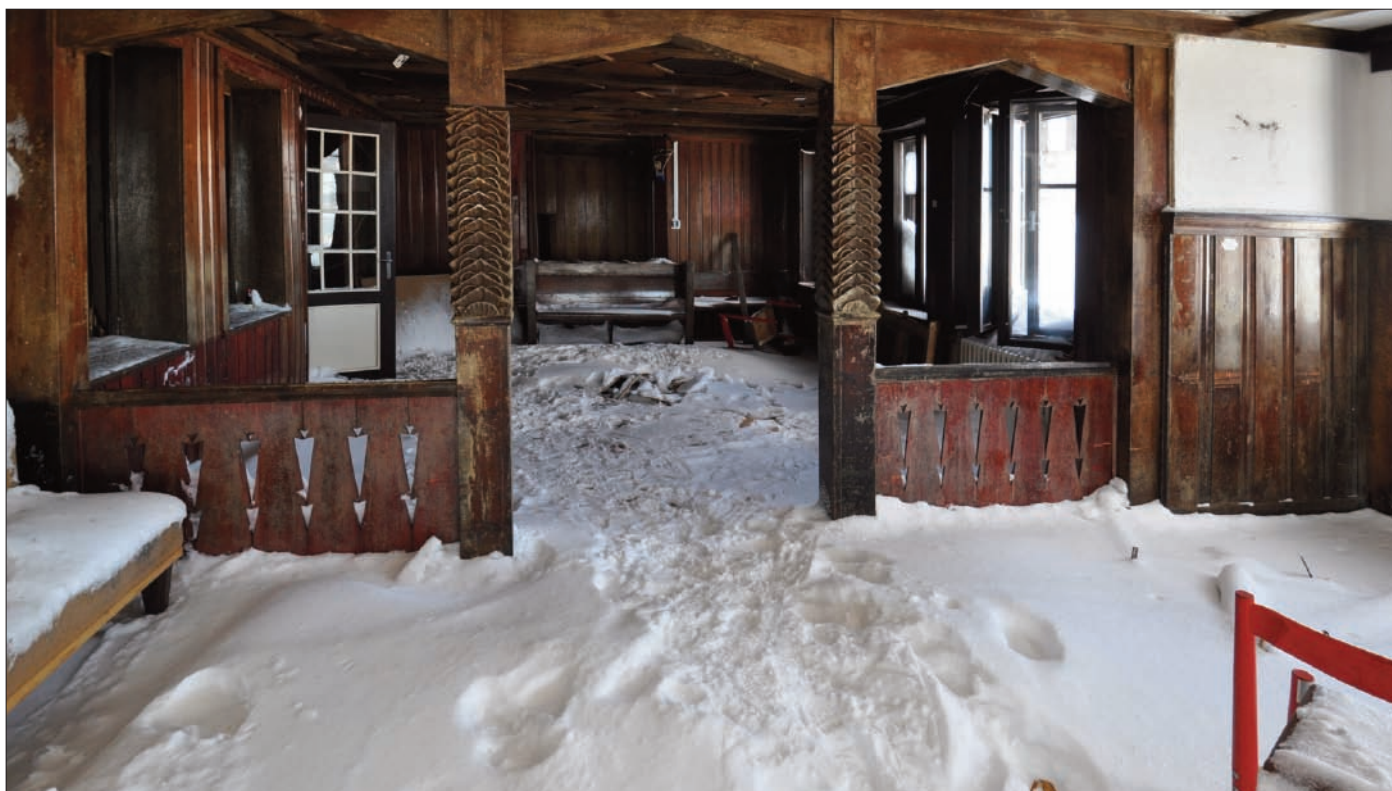
Aktuální snímek kdysi rušného prostoru verandy. Pod sněhem se na zvlněných parketách povalují matrace a odpadky po alkoholových dýcháncích
